HERNE 36 PUITELAMU E HITUSTEHNILINE SEISUKORD

THE TECHNICAL CONDITION OF HERNE 36 RESIDENTIAL BUILDING

Magistritöö

Tartu 2017

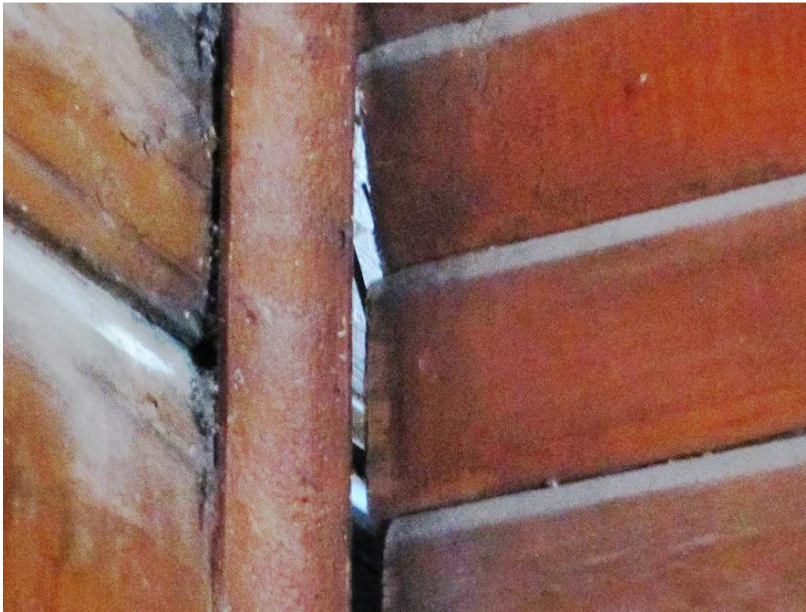
(300 mm), antud kohtades on liigniiskuse väljakuivamine raskendatud ning sellest tingituna on punastest savitellistest sokliosalt osaliselt niiskuskahjustused. Madala sokli tõttu ähvardab vihmase ilma korral hoonet pinnaselt põrkuvate veepritsmete jõudmine hoonet katvatele voodrilaudadele. Vundamenti, keldriseinu ja soklit võib hinnata hindegas 1,5.

Joonis 2. Hoone vundamentide erinevast vajumisest tekkinud vahe trepikoja ja hoone vahel

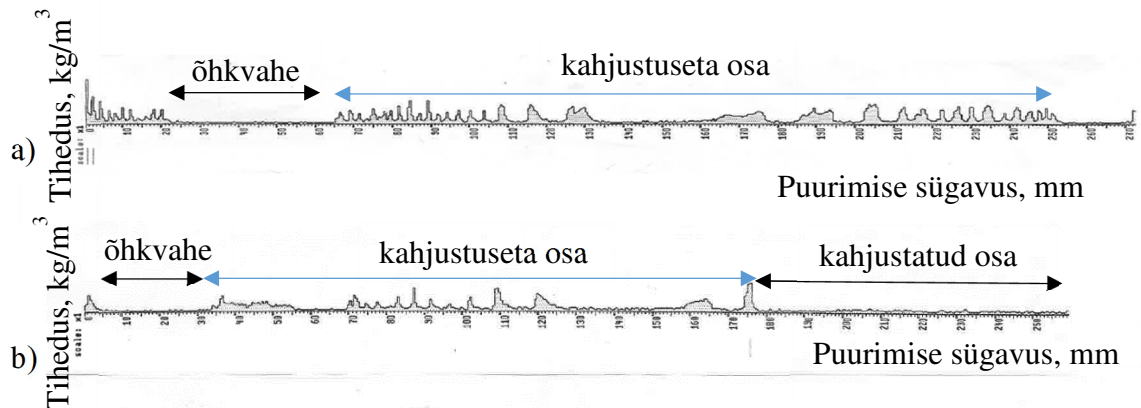
Seinad (HS) – Seinade kandevkonstruktsiooniks on rõhtpalgid, mis on nurkades ühendatud kalasabatapiga. Seinapalgid on tahutud, ca 140 mm laiused ja kaetud laudvoodriga. Seinukatab peamiselt lai, 21 cm nähtava osaga voodrilaud. Hoone Herne tänava poolset fassaadil on osa alumisest voodrilauast asendatud algupärasest kitsama, 13 cm laiuse laudisega. Mõlemad voodrilauad on profileeringuga. Hoone Herne tänava poolset fassaadi ilmestavad katuseräasta alune konsoole imiteeriv fassaadikaunistus ja nurgakarniisid. Trepikoja seinad on ehitatud 12x14 cm postidest sõrestikuna, vooderdatud servatud laudadega ja täidetud termoliidiga. Hoone kahes nurgas tehti uuring vastupanupuurimise seadmega. Alumised palgid on osaliselt rahuldavas seisukorras, kuid osades kohtades on alumistel palkidel mädanikkahjustus (joonis 3), mis on tingitud puudulikust vihmaveerennist, kapilaarniiskusest ja puudulikust hüdroisolatsioonist. Hoone seintel on märgata niiskuskahjustusi, mis on tekkinud vihmaveerennide halvast

olukorrast. Hoonet kattev laudvooder vajab esimesel võimalusel uut värvikihti, kuna praegune koorunud värvikiht ei paku kaitset ilmastiku ja keskkonna mõjude eest. Seinte hetkeolukorda võib hinnata hindegaga 1,25.

Joonis 3. Puurimise vastupanugraafikud, mis näitavad biokahjustunud piirkondi. (a) ülemise palgi puurimis tulemus, (b) alumise palgi puurimis tulemus

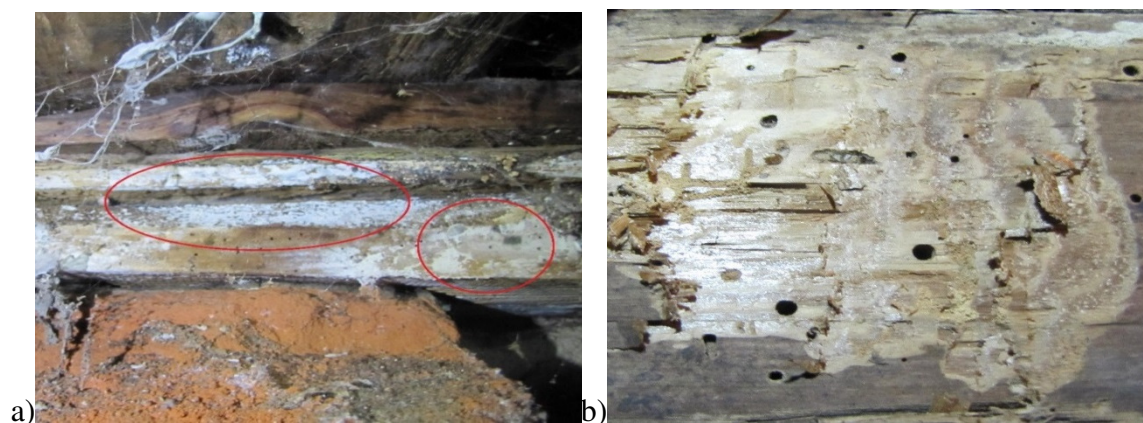
Vahelaed (HVa) – Vahelagesid kannavad puittalad, mille vahel on termoliittäidis ja selle all must laudis. Talade peale on paigaldatud põrandalauad, mis on osades korterites katmata jäetud või kaetud parketiga, linoleumiga või värvitud põrandapapiga. Osades korterites katab esiku ja köögi põrandat keraamiline plaat. Teise ja kolmanda korruse vahelaed ja põrand on heas seisukorras, kuivõrd puuduvad nähtavad kahjustused ja läbivajumised. Probleeme esineb esimese korruse ja keldri vahelaega, kuna keldris on suur niiskuskooormus. Sellest tingituna võib leida kandvatelt taladelt hallitus- ja seenkahjustuse jälgi (joonis 3), samuti mädanik- ja mardikakahjustusi.

Joonis 3. Kahjustustega keldrilae talad: (a) seenkahjustuste asukoht on märgitud punaste ringidega, (b) tooneseppeade poolt tehtud kahjustused

Vahelagede olukord on halb ja nende hinne on 1. Põrandatalad on osaliselt vahetatud ja need on heas korras (joonis 4). Taladel, mis on ehitamisest säilinud, esineb kahjustusi, mis on tekitatud toonseppade elutegevusest ja mädanikust. Vanad põrandatalad tuleb välja vahetada, kuid enne tuleb niiskusallikad kõrvaldada ning pöörduda oma ala spetsialistide poole, kes teostavad seenkahjustuste tõrjetöö. [9]

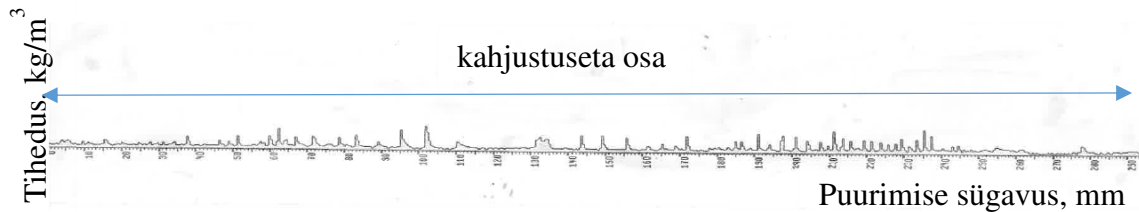
Joonis 4. Vahetatud kahjustusteta põrandatala, millel polnud märgata ühtegi biokahjustust

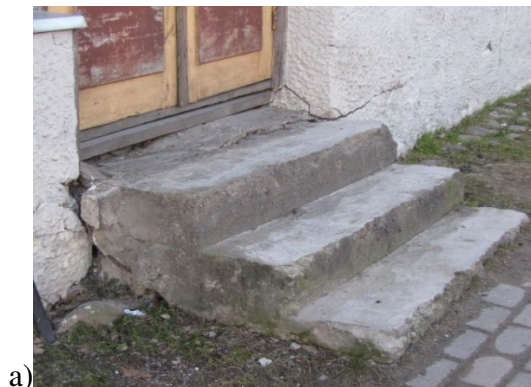
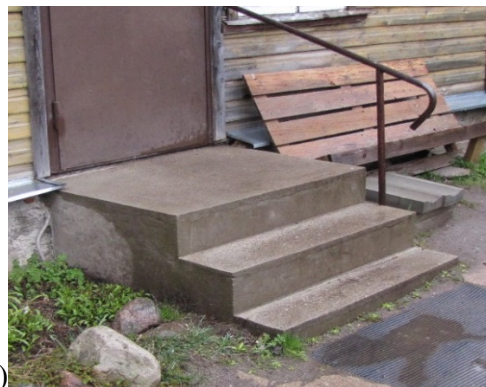
Ühiskondlikud ruumid (HR) – Hoone ühiskondlikud ruumid on koridor, trepikoda ja trepid. Koridor ja trepikoda on rahuldavas seisukorras, esineb küll kulumisjälgi, kuid see ei mõjuta nende kasutamist. Keldrisse viiv trepp koos trepikojaga on halvas seisukorras, katusel esineb läbijookse ja trepp on lagunenu. Samuti on Herne tänava poolne välistrepp halvas seisus, trepi astmetelt on tükid puudu, lisaks on trepp ära vajunud (joonis 5), see aga jätab hoone fassaadist halva mulje. Hoone sisehoovis asuv betoontrepp on hiljuti valatud ning on väga heas korras, kuid ei ole sobilik miljööväärtuslikku keskkonda. Eenduva trepikoja idapoolses osas asub L-kujuline trepp mis läbib kolme korrust. Trepil on märgata kasutamisest tingitud kulumisjälgi, kuid mis ei sega kasutamist. Ühiskondlikke ruumide hinne on 1.

Joonis 5. (a) Hoone Herne tänava poolne trepp, mis on ära vajunud ja korrastatud trepp sisehoovis (b)

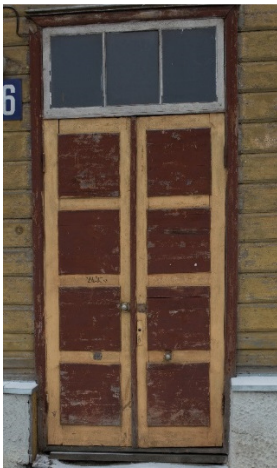
Aknad ja ukсед (HUA) – Hoonel ei ole säilinud algse ruudustikuga aknaid. Hoone Herne tänava poolsed ukсед ei ole hetkel kasutusel, kuid selle paremaks säilimiseks tuleks ukсед restaureerida. Kahepoolsed täispuituksed (joonis 6) on omased Supilinna miljööväärtuslikule alale. Sisehoovis on kasutusel heas korras metalluks, kuid see ei ole sobilik miljööväärtuslikku keskkonda. Hoonel on vahetatud enamjaolt kõikide korterite aknad ühe raamiga plastikpakettakende vastu, mis ei ole sobilikud miljööväärtuslikku alasse nende akende raami materjali ja vale akna ruudustiku tõttu. Topeltraamiga puitaknad on jäänud alles ühel korteris ja koridoris. Üldiselt võib akende olukorda heaks pidada. Avatäited on heas korras ja nende hinne on 3.

Joonis 6. Hästi säilinud, miljööväärtuslikule piirkonnale iseloomulik uks

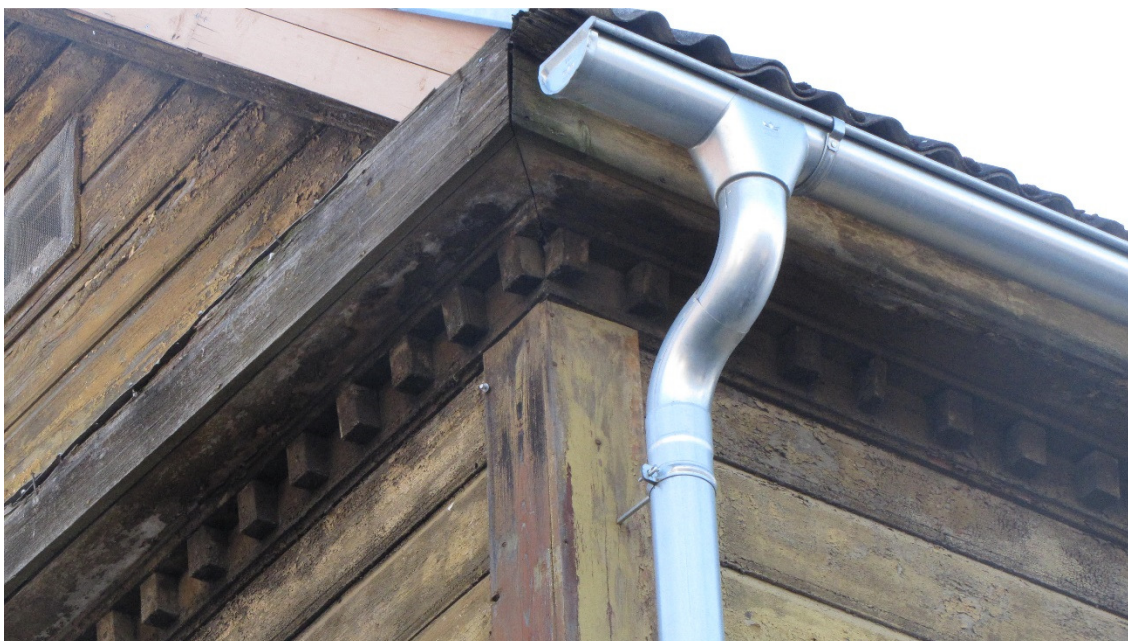
Lisaks hinnati arhitektuursete detailide olukorda. Kuigi nende hindest ei sõltu hoone ehitustehniline seisukord, on nende säilimine oluline miljöövärtusliku koosluse säilimiseks. Hoone Herne tänava poolsel küljel on säilinud ajastutruu karniis (joonis 7) üleval tuulekasti juures. Karniisil on märgata niiskuskahjustusi ja see tuleks restaureerida. Kui see enam võimalik ei ole, siis asendada uue samasuguse karniisiga, et säilitada hoone miljöövärtuslik välimus. Lisaks on säilinud hoone Herne tänava poolse sissepääsu ukсед, mis on rahuldavas seisus. Nende paremaks säilimiseks tuleks vana värv eemaldada ja katta uue värviga.

Joonis 7. Säilinud karniis tuulekasti all

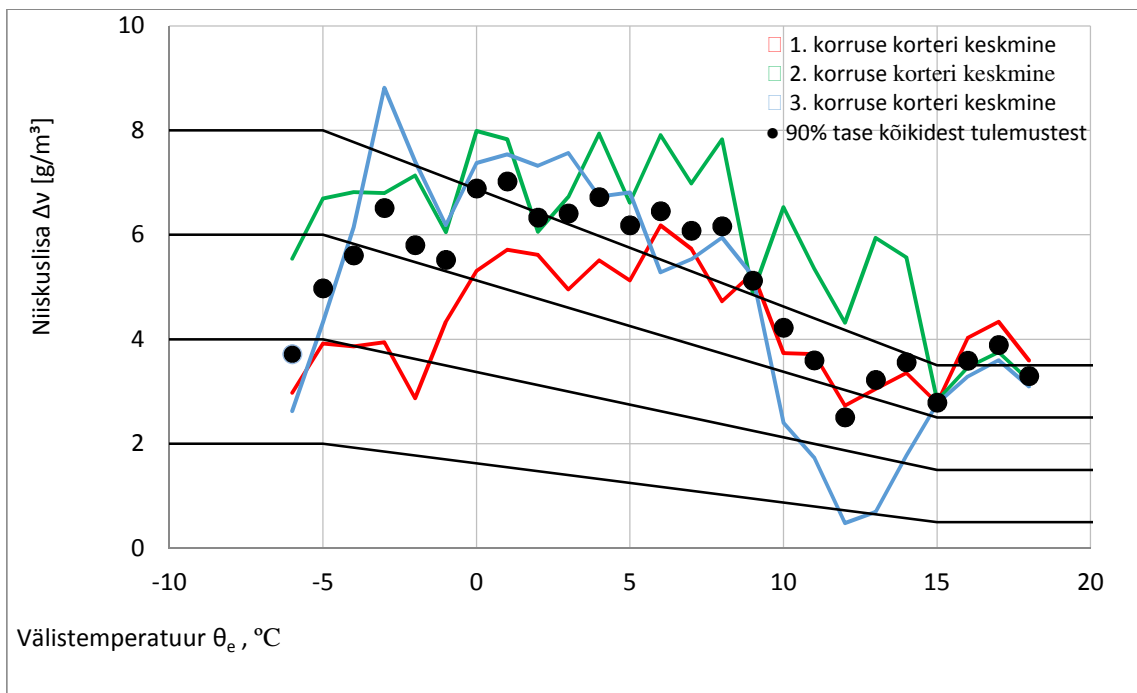
Joonis 10. Kõigi korterite niiskuselisa 90% kriitilisuse tasemel

Tulemustest saab järeldada, et 90% kriitilisuse tasemel on suur oht niiskuskahjustuste tekkeks, sest niiskuselisa ületab standardis kirjeldatud piireväärtusi.

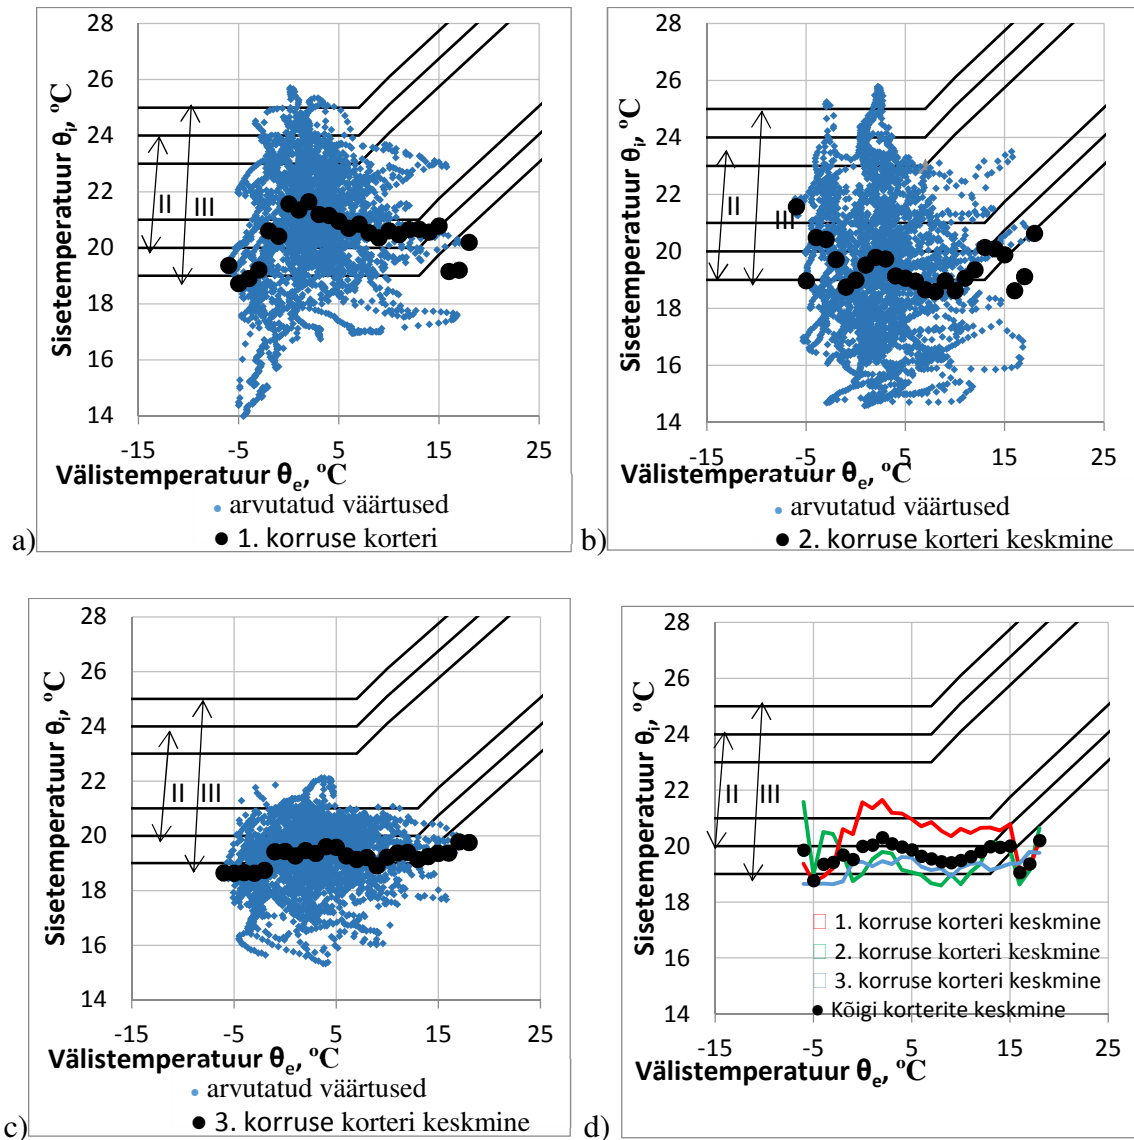
selle korteri keskmist sisetemperatuuri. Kolmes uuritud korteris jääb keskmine sisetemperatuur madalama sisekliima klassi alumise piiri juurde. Uuringu ajal oli korterite keskmine sisetemperatuur $+19,9\text{ }^{\circ}\text{C}$ (mõõtmiste keskmine temperatuur oli vahemikus $+19,3\text{ }^{\circ}\text{C}$ ja $+20,9\text{ }^{\circ}\text{C}$). Tulemused on toodud joonisel 11.

Joonis 11. Sisetemperatuuri sõltuvus välistemperatuurist. (a) 1. korruse korteri tulemused, (b) 2.korruse korteri tulemused, (c) 3 korruse korteri tulemused, (d) kõigi korterite keskmise sisetemperatuuri ja välistemperatuuri vaheline sõltuvus.

Elamu madal keskmine temperatuur võib olla põhjustatud asjaolust, et ahjusid ei saa pidevalt kütta, piirdetarindid on suure soojusjuhtivusega, ruumidel on suured õhulekked, elanikud on leppinud madalama temperatuuriga või üritatakse säästa küttekulutuste pealt.

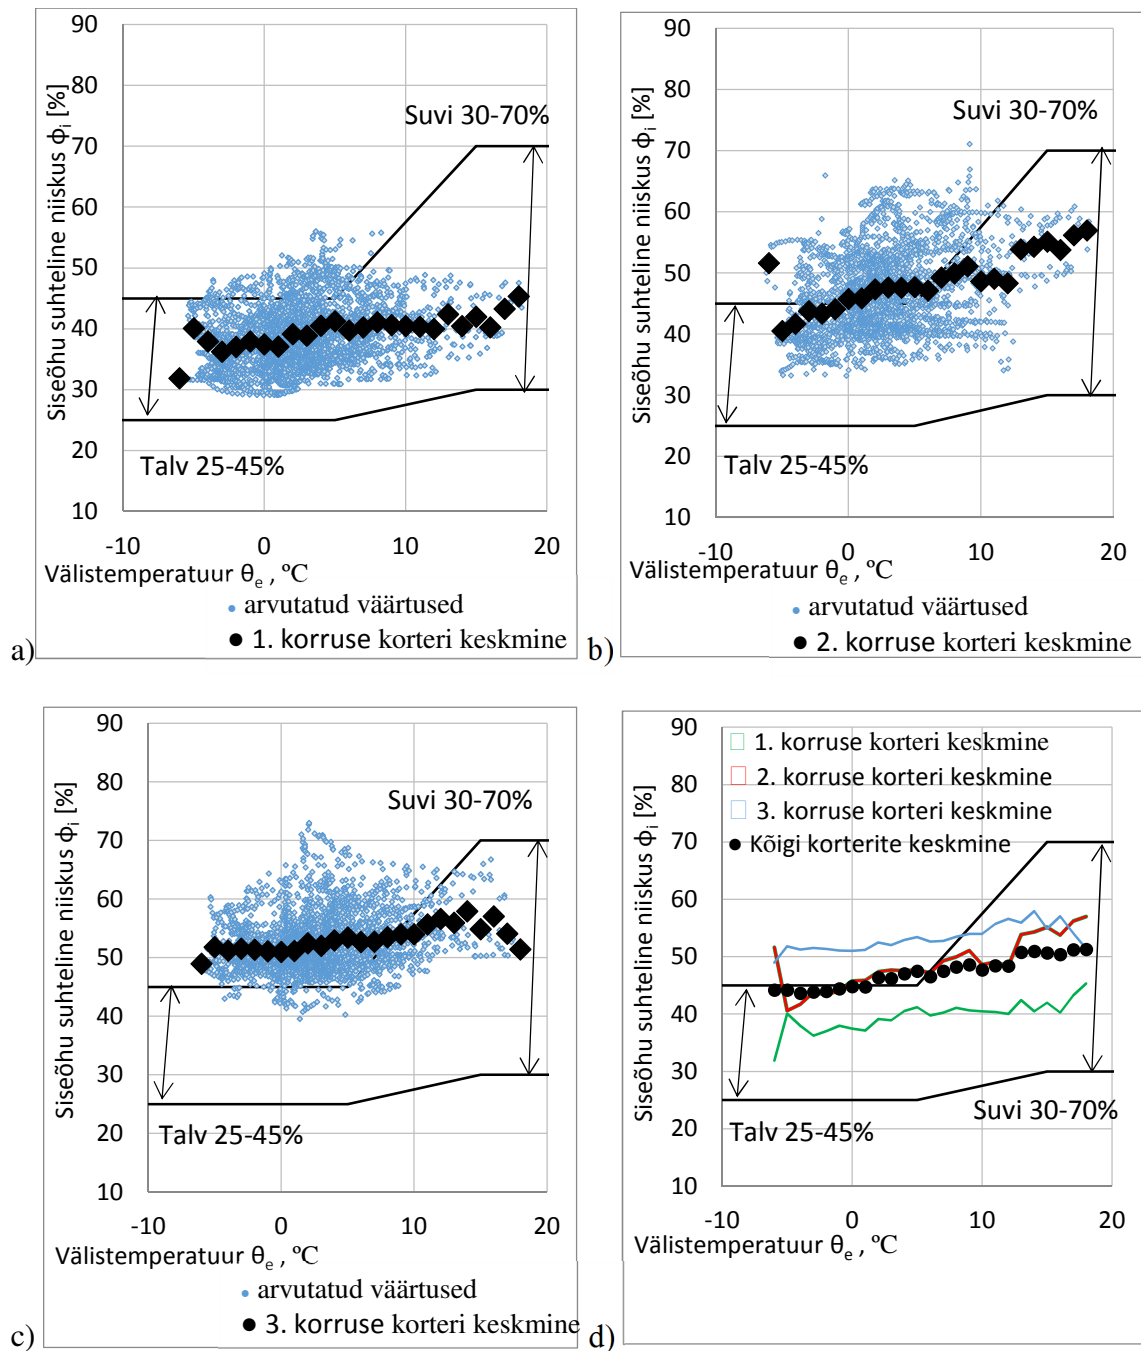
Joonis 12. Siseõhu suhtelise niiskuse sõltuvus välistemperatuurist. (a) 1. korruse korteri tulemused, (b) 2. korruse korteri tulemused, (c) 3. korruse korteri tulemused, (d) kõigi korterite keskmise siseõhu suhtelise niiskuse ja välistemperatuuri vaheline sõltuvus.

Tulemustest saab järeldada, et 1. korruse ja 2. korruse korterite siseõhu keskmine suhteline niiskus jääb talveperioodil EVS 829:2003 soovitatud normväärtuste vahemikku. 3. korruse korteri suhtelise niiskuse tase ületab talvel soovitatavad 25-45% piiri, millest tingituna on suurem oht hallituse tekkeks korteris. Kui arvestada kõiki kortereid ühe

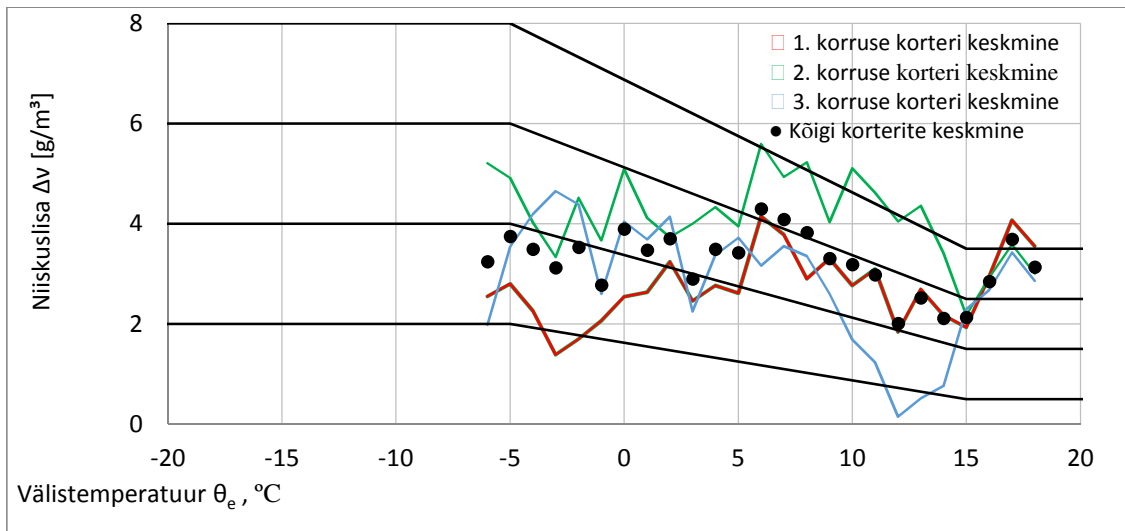
Joonis 13. Kõigi korterite keskmise niiskuslisa sõltuvus välistemperatuurist

Uuritud perioodi kõikide korterite keskmine niiskuslisa oli 3,24 g/m³ (min. 2,73 g/m³ ja maks. 4,15 g/m³). Lähtudes joonisel 7 (a) välja toodud niiskuslisadest võib öelda, et tegemist on korteritega, kus on suur niiskuskooormus, mis tuleneb inimese suurest niiskustootlikusest (pesu kuivatamine toas, pesemine, söögi tegemine, suur inimeste arv ruumis).

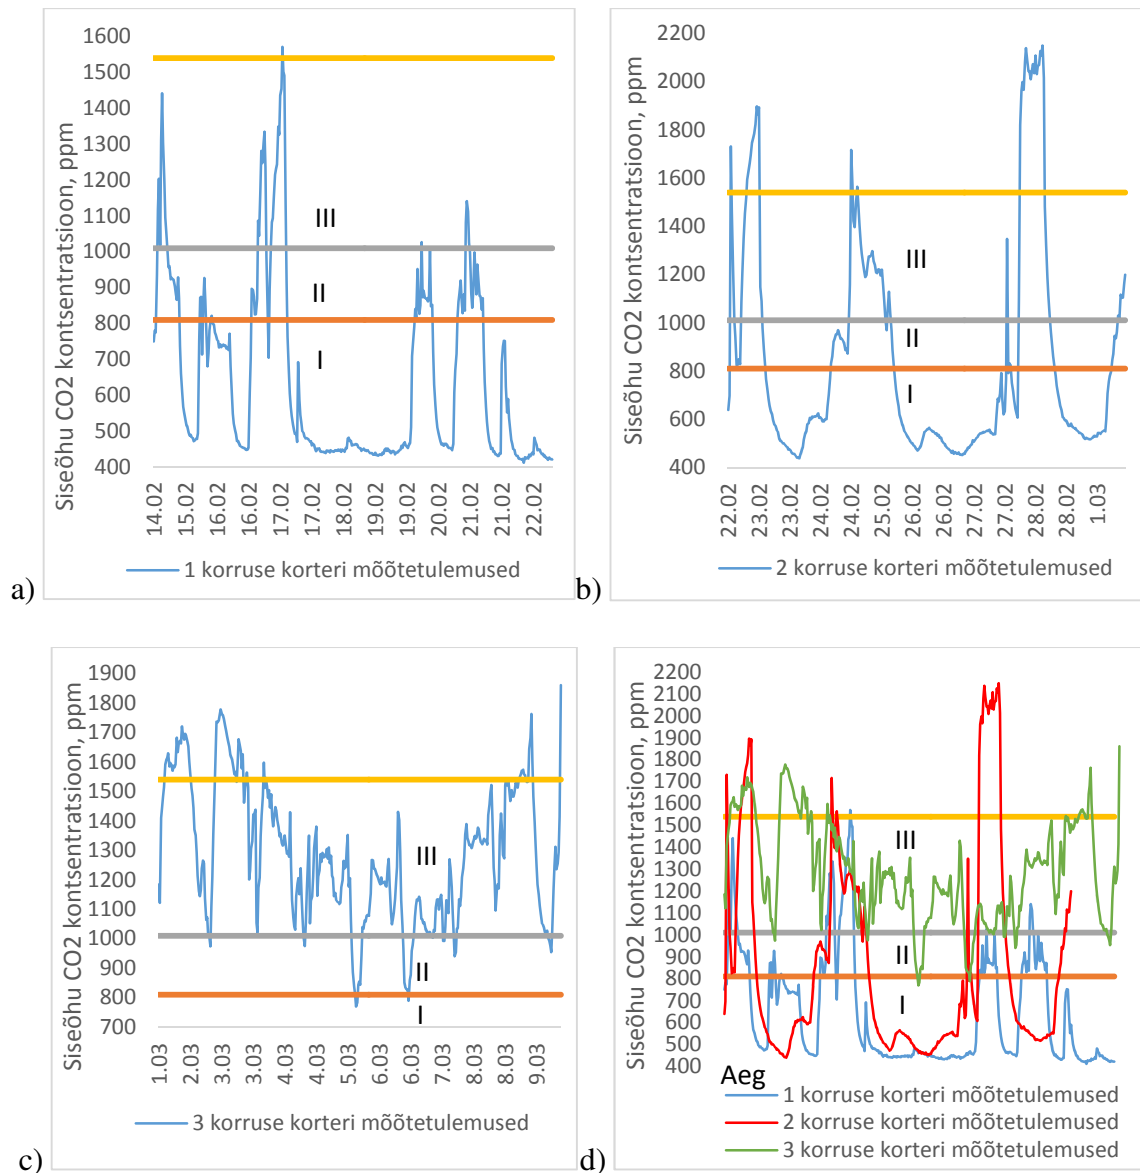
Korterite magamistubades mõõdetud CO₂ kontsentratsioonid jäid vahemikku 412 – 2149 ppm ja nende keskmine oli 934 ppm, mis vastab II (B) sisekliima klassile. Mõõtmiste tulemused on välja toodud joonisel 14. Kõige madalam nädala keskmine CO₂ kontsentratsioon oli esimese korruse korteris - 647 ppm, mis vastab I (A) sisekliima klassile. 1. korruse korteri CO₂ madal kontsentratsioon võib olla tingitud, sellest, et inimene veedab aega magamistoas enamjaolt ainult öösiti magades, päeval ajal ei viibi kodus või kui viibib, siis teistes tubades. Teise korruse korteri kontsentratsiooni tase oli 854 ppm, mis vastab II (B) sisekliima klassile ja kolmandal korrusel mõõdetud nädala keskmine tulemus oli 1287 ppm, mis vastab III (C) sisekliima klassile.

Joonis 14. CO₂ kontsentratsiooni muutus uuritud korterites ühe nädala jooksul, (a) esimese korruse korteris, (b) teise korruse korteris, (c) kolmanda korruse korteris, (d) kolmes korteris nädala jooksul

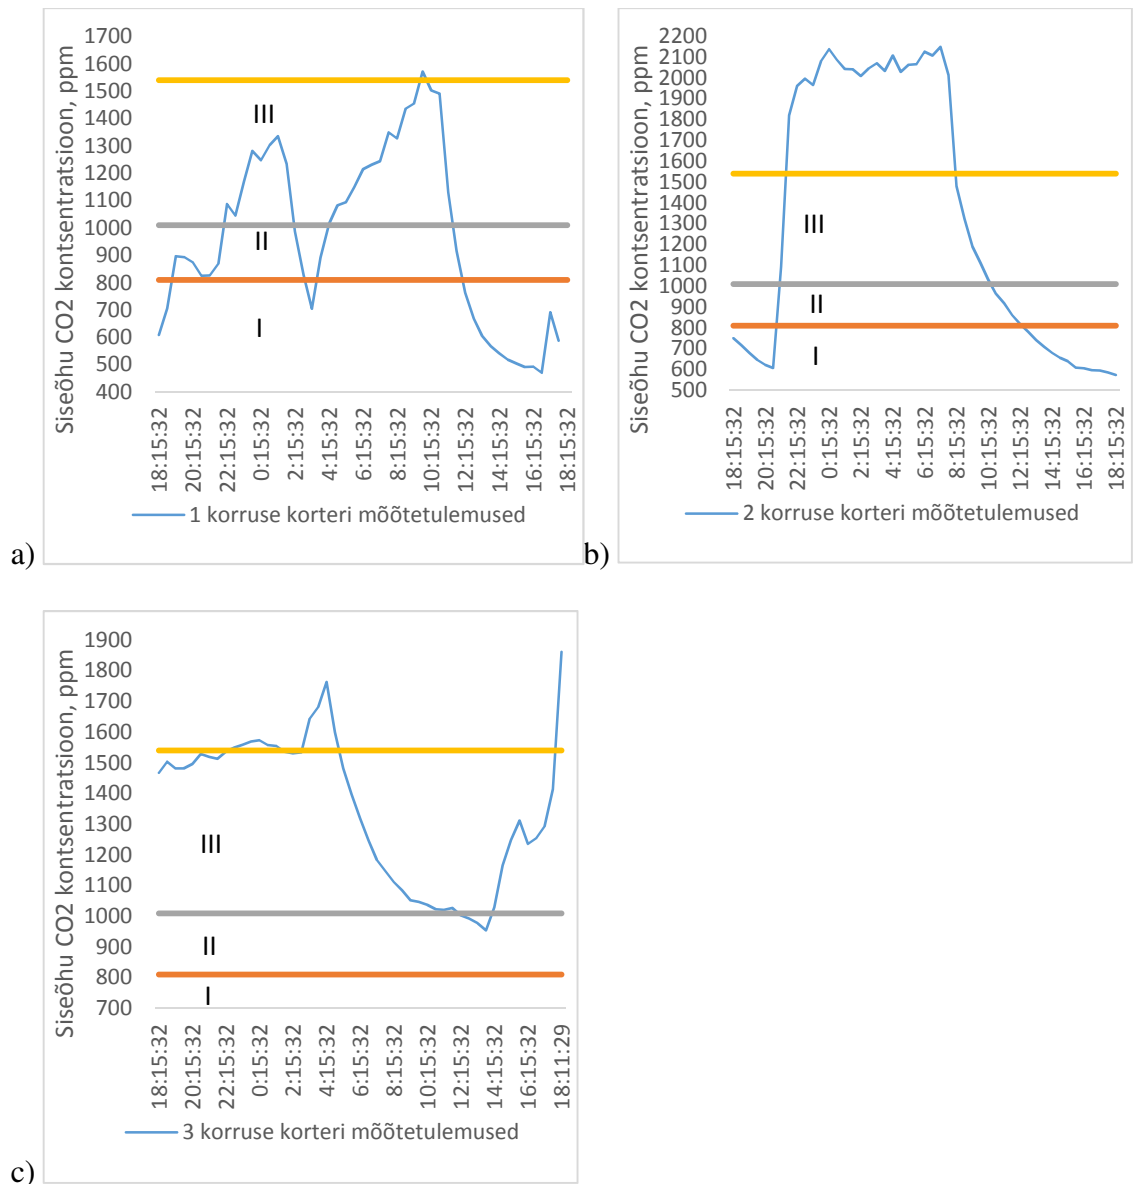
Joonis 15. CO₂ kontsentratsiooni kõikumised ööpäeva jooksul, (a) 1 korruse korteris, (b) 2 korruse korteris, (c) 3 korruse korteris

Siseõhu CO₂ kontsentratsiooni kiire langemine võib olla tingitud elanike lahkumisest ruumist.

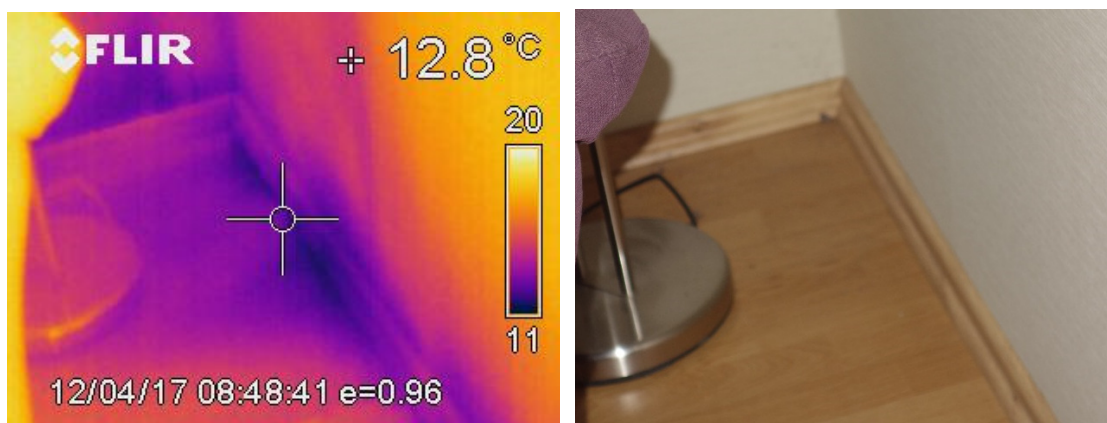
Termografeeriti kolme korterit, kus teostati üle- ja alarõhu test. Termokaameraga uuriti korterite õhulekkeid aktiivses olekus. Kõige suuremad õhulekke kohad olid põranda ja välisseina liitekohtadel (joonis 18).

Joonis 18. Õhuleke aktiivses olekus põranda ja välisseina liitekohas

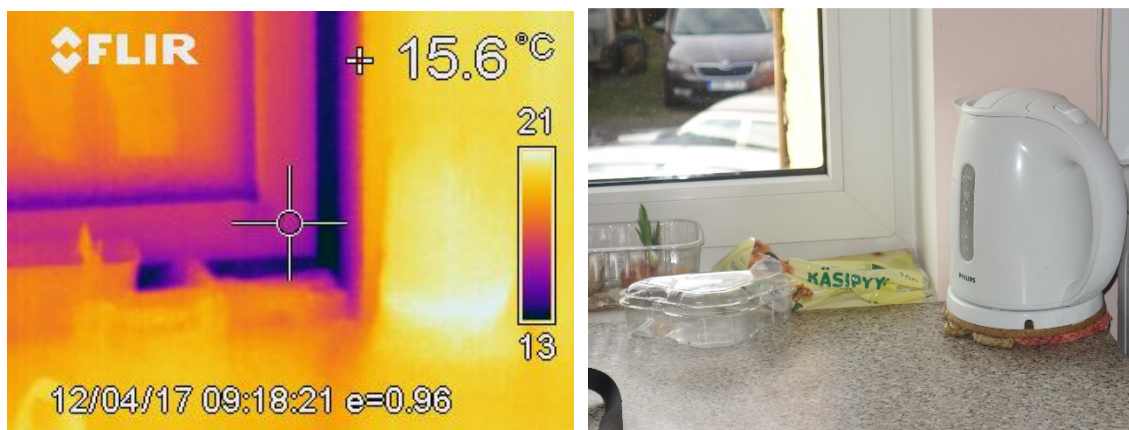
Kõikides uuritud korterites esines õhulekkeid aknaraami ja aknalaua ümbruses, mis võib olla tingitud paigalduskvaliteedist ja halvast tihendamisest. (joonis 19).

Joonis 19. Õhuleke aktiivses olekus aknalengi ja välisseina liitekohas

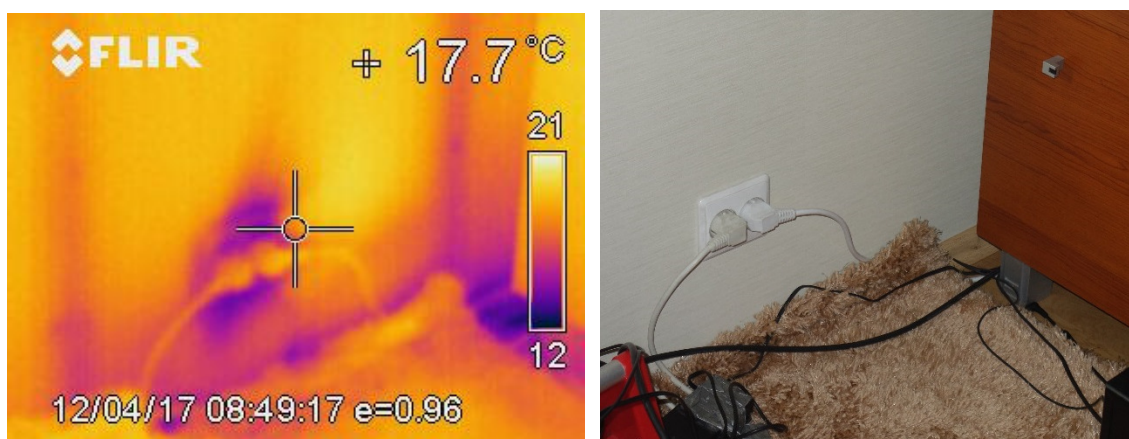
Õhulekkeid esines pistikupesade ümbruses (joonis 20), kus oli käega tunda õhu liikumist. Sanitaarremonti tehes on elanikud kipsplaadi taha soojustuseks paigaldanud villa, kuid palkide vahed on jäänud tihendamata, millest tingituna liigub õhk siiski sise- ja väliskeskkonna vahel.

Joonis 20. Õhuleke aktiivses olekus välisseinas asuvate pistikupesade juures
